Predmet: **MIŠLJENJE O STANJU KONSTRUKCIJE KROVIŠTA
STAMBENE GRAĐEVINE NA ADRESI
CIOTTINA 21, RIJEKA**

Građevina: OBNOVA KROVA I PROČELJA STAMBENE
GRAĐEVINE na k.č. 3433/1, k.o. Stari grad

Investitor: SUVLASNICI STAMBENE ZGRADE NA ADRESI
CIOTTINA 21 U RIJECI

Broj projekta: 16-33

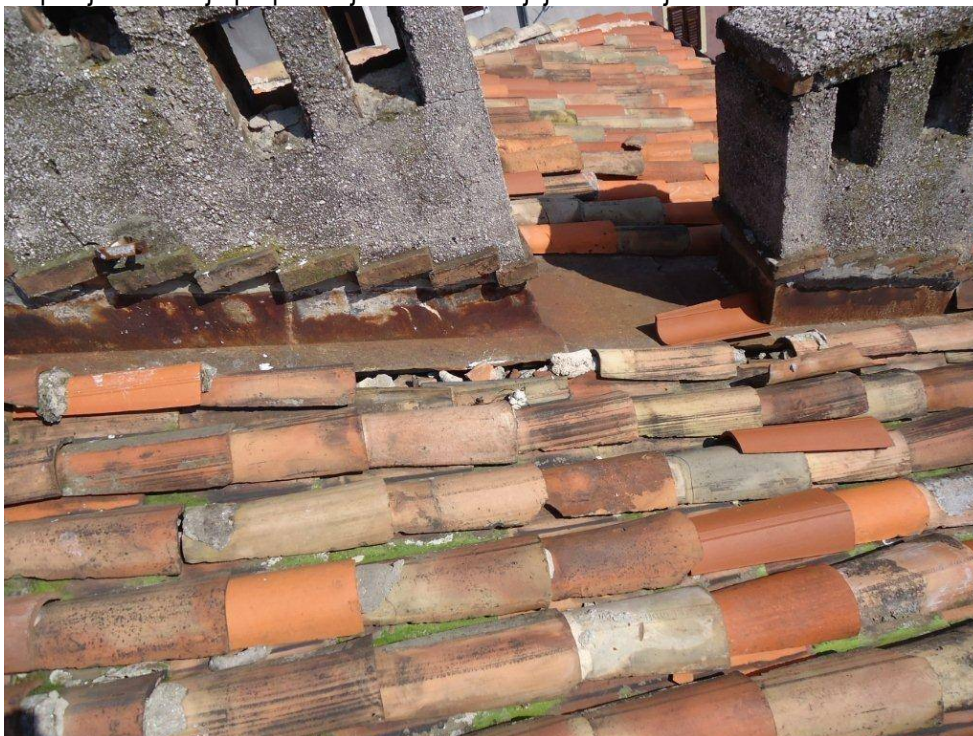
- Dotrajali i korozijom vrlo jako "nagrizeni" opšavni limovi krovišta. Također su uočena oštećenja na rubnim, veznim crjepovima krovišta i opšavnih limova. Ovakva oštećenja za posljedicu imaju propuštanje krovišta i daljnja oštećenja drvene krovne konstrukcije.

Slika br.1: Oštećenja opšavnih limova i crijepa na kontaktu s limom

Predlaže se zamjena kompletne drvene krovne konstrukcije identičnom po statičkom sustavu i po konstruktivnim elementima. Naravno, pokrov izvesti po principu suhe ugradnje sa svim propisnim slojevima i sa svim propisnim povezivanjem.

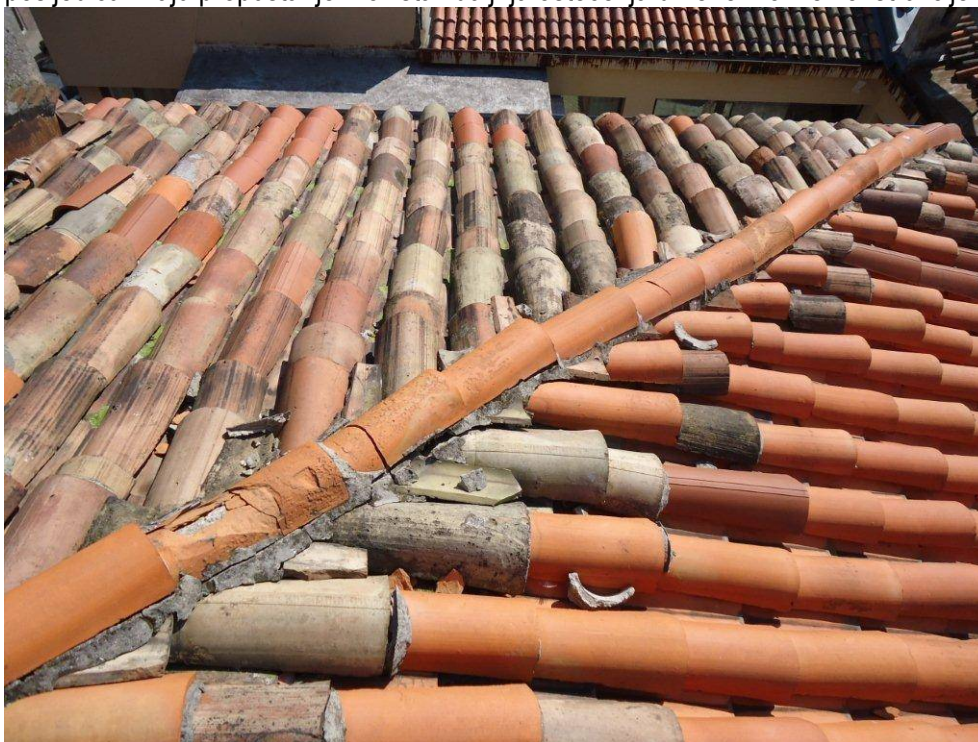
- Raspucali crijevovi i vezni mort za crijeve, te odvajanje istih. Ovakva oštećenja za posljedicu imaju propuštanje krovišta i daljnja oštećenja drvene krovne konstrukcije.

Slika br.2: Oštećenja crijeva i veznog morta

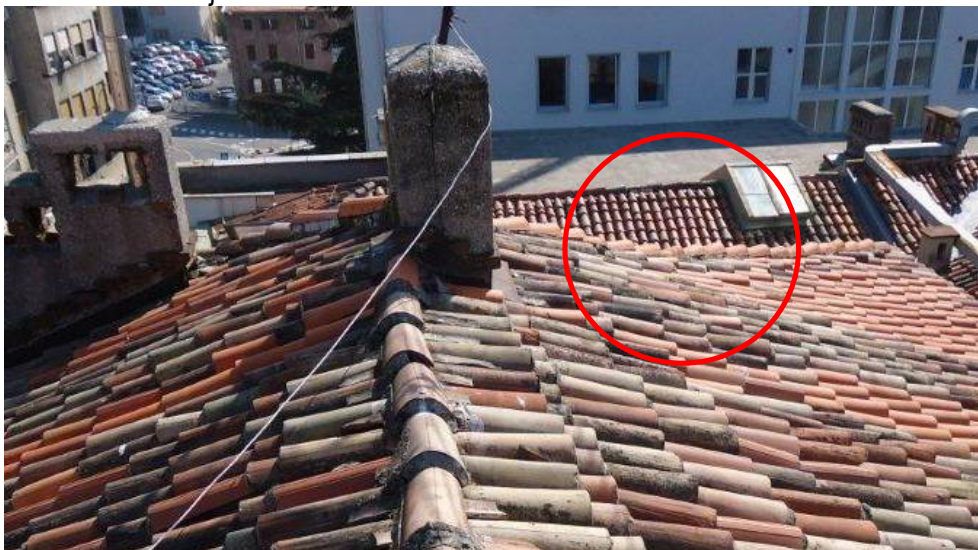
- Trajne vertikalne deformacije krovišta kao posljedica dotrajalosti i oštećenja drvene krovne konstrukcije.

Slika br.3: Trajne deformacije krovne konstrukcije – grebeni nosač i pripadajuće strehe

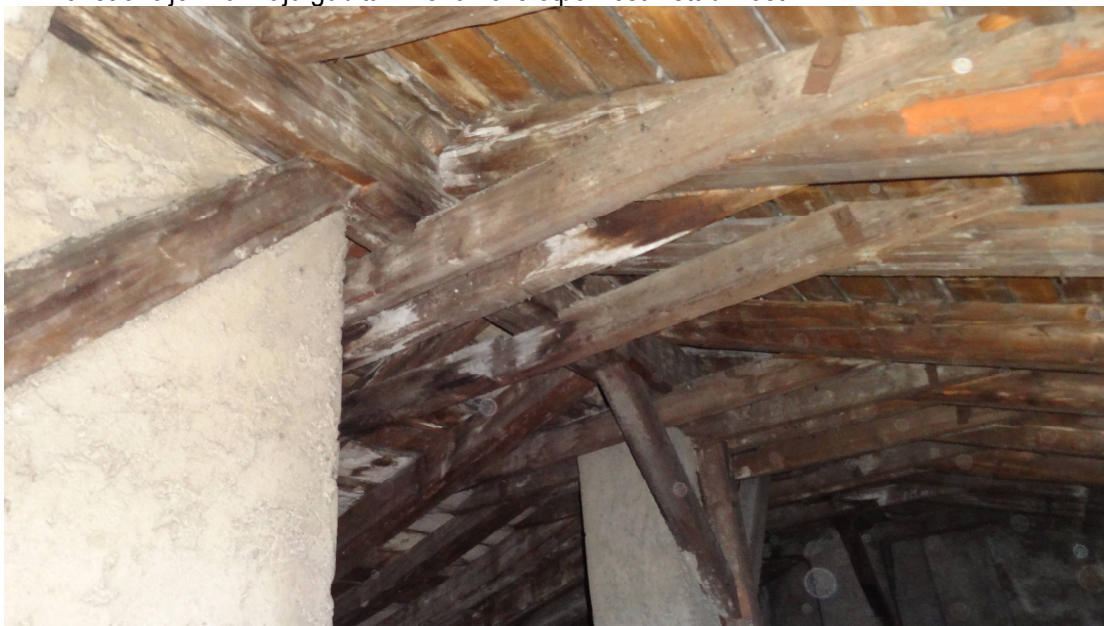
- Tragovi curenja vode kroz krovšte koje za posljedicu ima ubrzano truljenje drvene konstrukcije i na kraju gubitak mehaničke otpornosti i stabilnosti.

Slika br.4: Sveprisutni tragovi curenja vode kroz krovšte

Oštećenja su posljedica dotrajalosti i kontinuirane izloženosti drvene konstrukcije vlaženju što je za posljedicu imalo ubrzano truljenje i na koncu gubitak mehaničke otpornosti i stabilnosti pojedinih konstruktivnih elemenata.

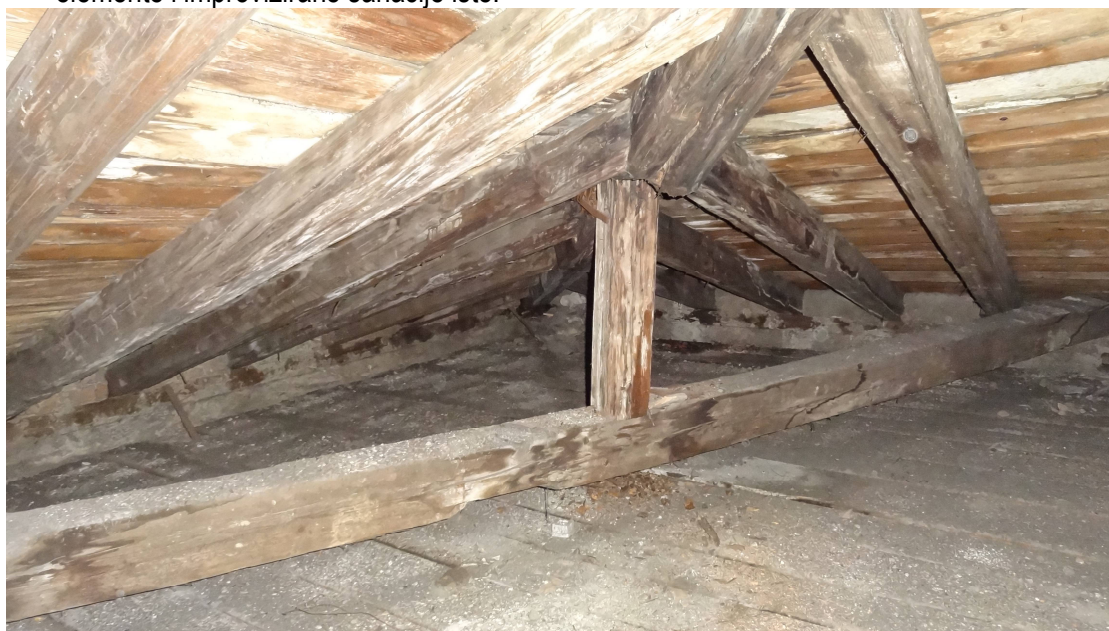
- Oštećenja drvene krovne konstrukcije koja se očituju kroz popucale konstruktivne elemente i improvizirane sanacije iste.

Slika br.5: Trajno oštećena grebena greda (posljedica vidljiva na slici br.3)

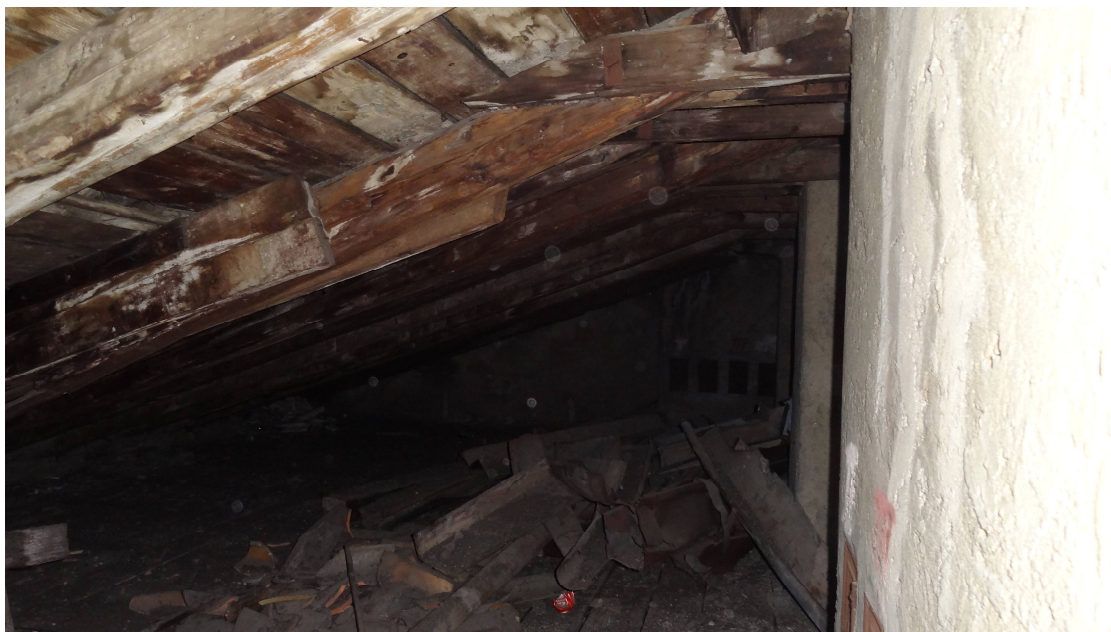
Slika br.6: Trajno oštećeni rog i improvizirana sanacija istog

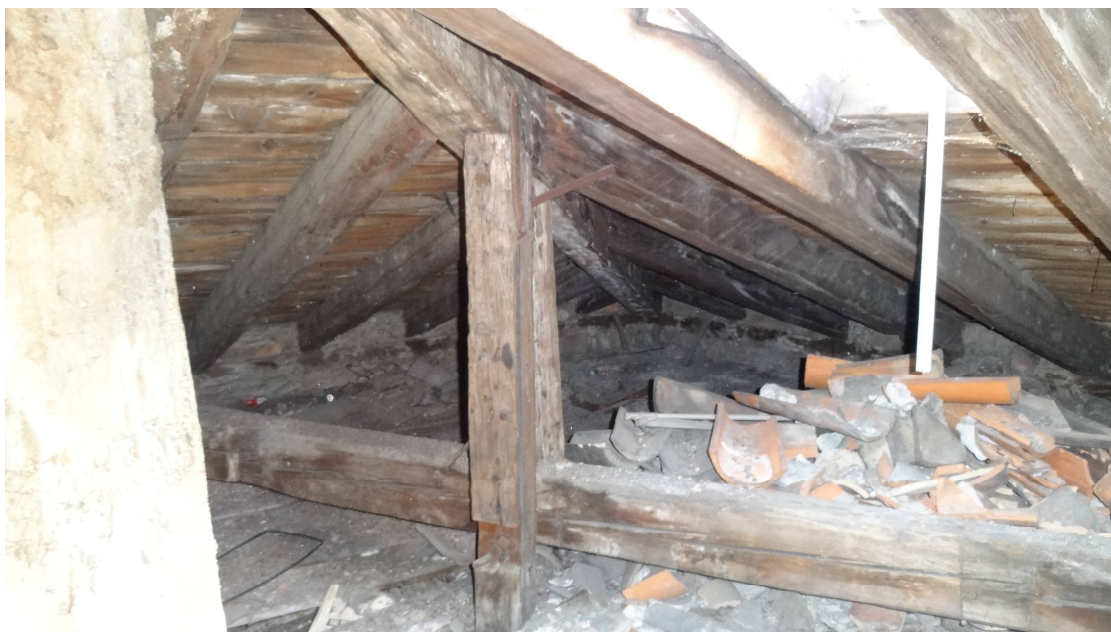
Slika br.7: Improvizirana sanacija oslonca grebene grede – poremećen statički sustav krovišta
